Febre d'obres

Carrers nous i carrers que s'han de refer

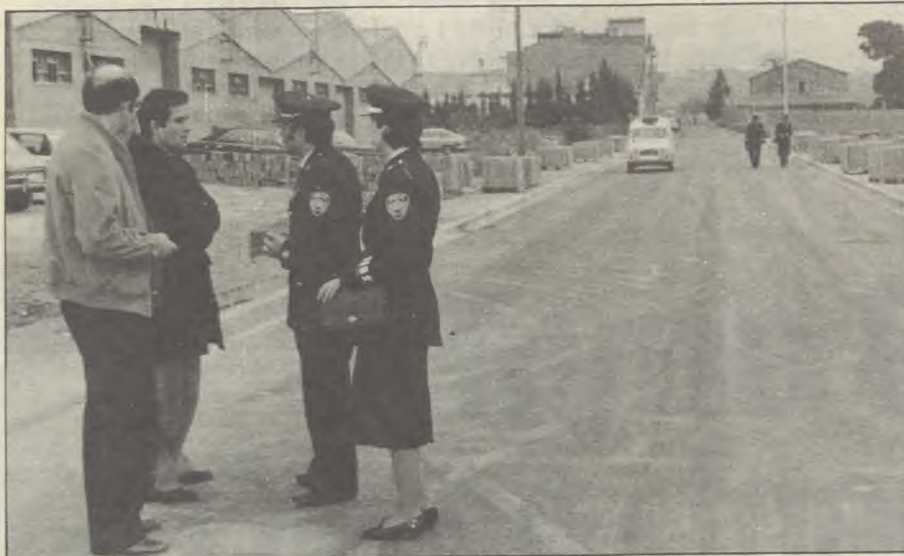
El flamant paviment del carrer de l'Alguer, tot i les roderes.

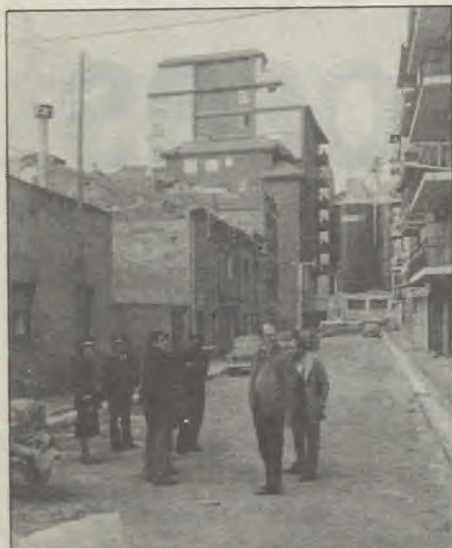
El de Figueres, un altre carrer a punt de quedar com cal.

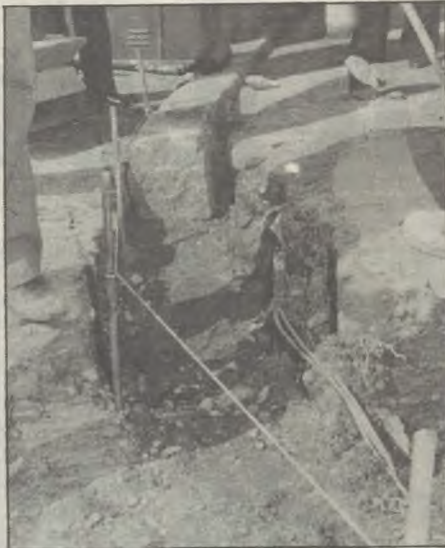
Els fils eren directament enterrats, sense cap protecció.

Vist l'avançat estat d'aquests treballs, l'alcalde Ballús i els seus acompanyants van anar a visitar d'altres obres públiques iniciades o que estan en curs d'enllestiment a diversos sectors de la ciutat. L'actual voluntat municipal de construir amb solidesa, per tal que les obres durin, contrasta amb la comprovació que s'ha pogut fer a determinats carrers, —les obres dels quals encara el municipi paga en l'actualitat— que ja s'han hagut de reparar o tornar a fer, per la mala qualitat dels materials emprats o del sistema de construcció. En la visita a aquestes obres s'ha comprovat, per exemple, que l'asfalt era col·locat, com una prima capa, directament sobre la simple terra mig pitjada, cosa que explica l'actual inconsistència i el trencament de la pavimentació; o bé s'ha trobat que els fils de les instal·lacions eren senzillament enterrats sense cap mena de protecció, cosa que els ha deteriorat, els fa inservibles i obliga a substituir-los al cap de pocs anys.

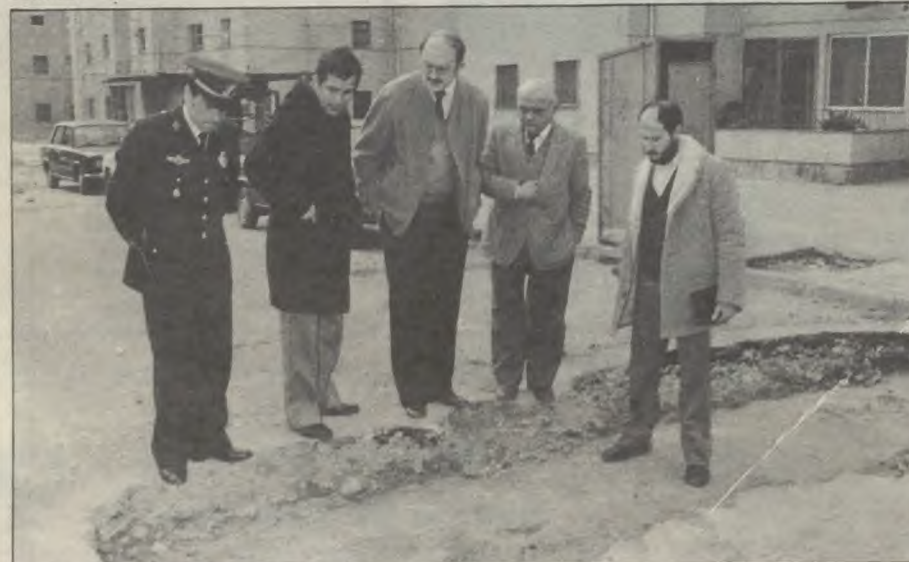
Només una prima capa de material sobre la terra mig pitjada.

Concretament, sembla que els carrers de Colom i Roger de Flor, per la data en què van ser urbanitzats, haurien d'estar avui en bona forma, i en canvi ja s'han hagut de repavimentar. I en aquests treballs de sanejament s'ha descobert que mancava un tractament adequat de la base i la subbase que tingués en compte tot el pes d'un trànsit dens i continu així com la capacitat de resistència del terreny.
