*La caída de la fachada provocó alarma entre los vecinos de la calle Església y los padres del CEIP Mogent*

## Un hundimiento obliga al derribo del antiguo Ayuntamiento de La Roca

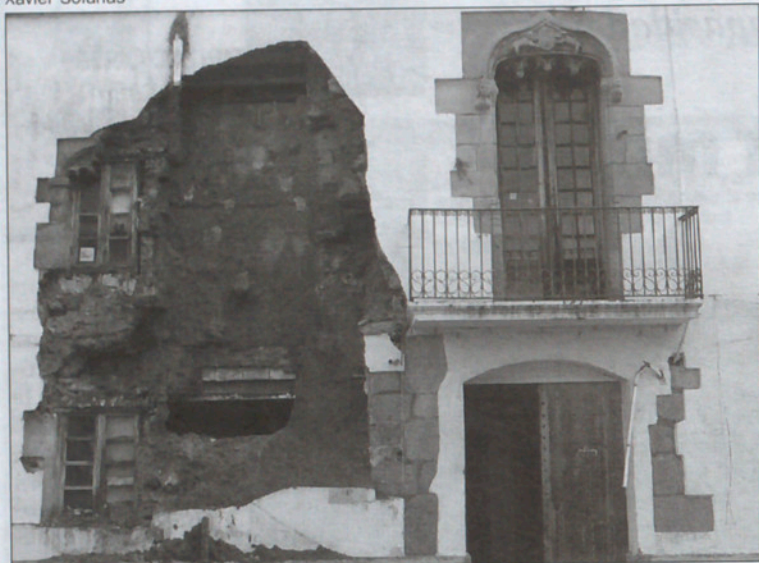
El boquete abierto en la fachada el martes.

La causa del derrumbe de la fachada parece clara: el mal estado del viejo edificio no ha soportado las últimas lluvias. Según piensan los técnicos municipales las constantes lluvias de

los últimos días habrían provocado la rotura de algunos de los canales de desagüe, lo que habría tenido como consecuencia "importantes filtraciones" hacia el interior del edificio. Las filtraciones, suponen los técnicos, habrían deteriorado rápidamente una pared construida con adobe y acaba-

do por provocar su hundimiento parcial.

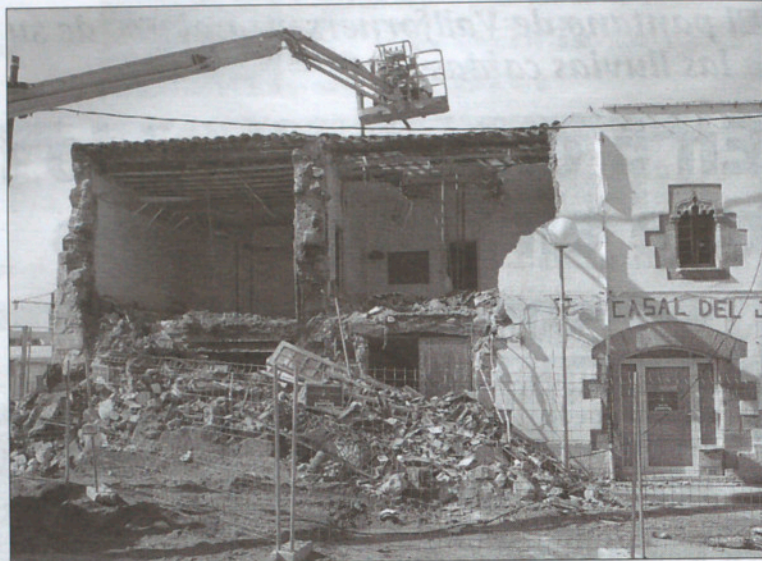
Las obras de derribo seguían el miércoles.

Todo el mundo en el municipio conocía el mal estado de la estructura del edificio, aunque no todas las opiniones eran iguales en relación a lo que debía hacerse con él. Mientras el grupo de CiU era partidario de conservar y rehabilitarlo, el gobierno era contrario a esta opción por su gran coste. La idea del área de urbanismo sobre este edificio, según ha explicado el Ayuntamiento, era el de proteger los elementos de interés histórico y levantar un edificio completamente nuevo. Actualmente la decisión definitiva sobre el futuro del edificio estaba a la espera de la elaboración del catálogo del patrimonio que debía determinar su importancia histórica. Las lluvias le han tomado la delantera a los técnicos. Ahora, señalaban desde el Ayuntamiento, tras el derribo, está claro que el solar se destinará a un equipamiento municipal de nuevo cuño. En el nuevo equipamiento, aseguran, "se estudiará recuperar la fachada histórica utilizando todos los elementos históricos de las ventanas y del balcón que se han salvado en su totalidad".
